# XRipper®: Plynulá přeprava odpadní vody i při výskytu hygienických potřeb

## Případová studie: Obec Lautertal

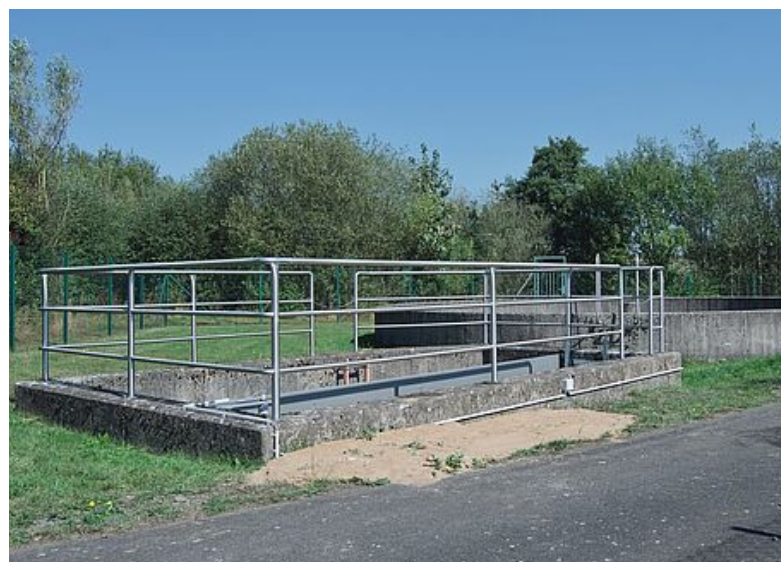
Tento systém se v minulosti osvědčil, avšak rostoucí používání nových hygienických produktů, jako jsou vlhčené ubrousky, a prostředků pro péči o tělo, například mikroutěrek, jej postupně zatížilo až na hranici jeho kapacity. To vedlo k neschopnosti spolehlivě zabránit pronikání nečistot do čerpadel. V posledních pěti letech docházelo stále častěji k ucpávání a poruchám. Zvláště při přívalových deštích se do vodárny splavuje velké množství nečistot, což způsobuje další problémy.

Kampaň zaměřená na zvýšení povědomí v obci o správné likvidaci vlhčených ubrousků a dalších hygienických potřeb přinesla pouze dočasné zlepšení. V období od ledna do května 2016 bylo nakonec nutné provést 32 údržbářských zásahů, aby se odstranilo ucpání způsobené nejen vlhčenými ubrousky a čisticími prostředky, ale také dámskými hygienickými potřebami a občas i spodním prádlem.

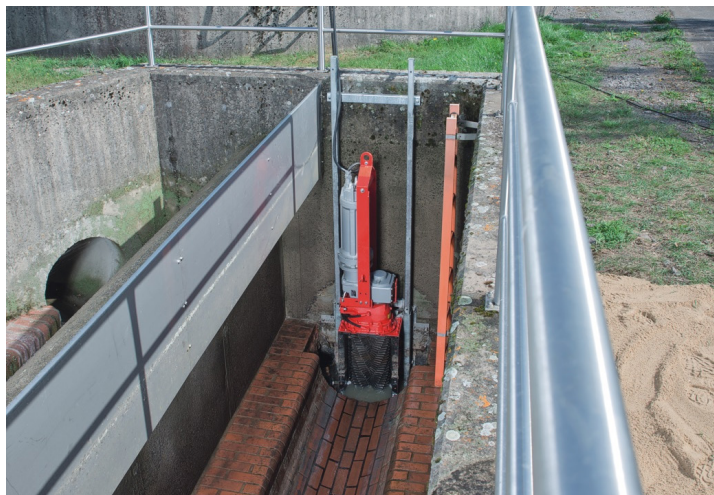
Vogelsang XRipper

Aby se snížily náklady a pracovní zátěž spojené s těmito poruchami, byla v otevřené společné šachtě před vyrovnávacím bazénem nainstalována zkušební verze zařízení XRipper XRC-SIK od společnosti Vogelsang. Odpadní voda prochází systémem XRipper bez problémů, zatímco rušivý materiál je zadržován v šachtě. Systém XRipper se aktivoval na základě ultrazvukové kontroly hladiny a spolehlivě maceroval veškerý rušivý materiál na snadno zpracovatelnou velikost. Tím se výrazně snížila náročnost údržby pro zaměstnance a do února 2017 se nevyskytly žádné další problémy. Po skončení tříměsíční zkušební doby byl macerátor obcí definitivně přijat.

- Spolehlivé rozmělnění nežádoucího materiálu v odpadních vodách
- Sada pro integraci do kanalizace (SIK, Sewer Integration Kit) – pro snadnou instalaci do jímky
- Údržba a servis prováděný místním personálem
