# XRipper®: Zkrácení intervalů čištění

## Případová studie: Gespringwasser Schmalkalden

XRipper XRS100-90Q

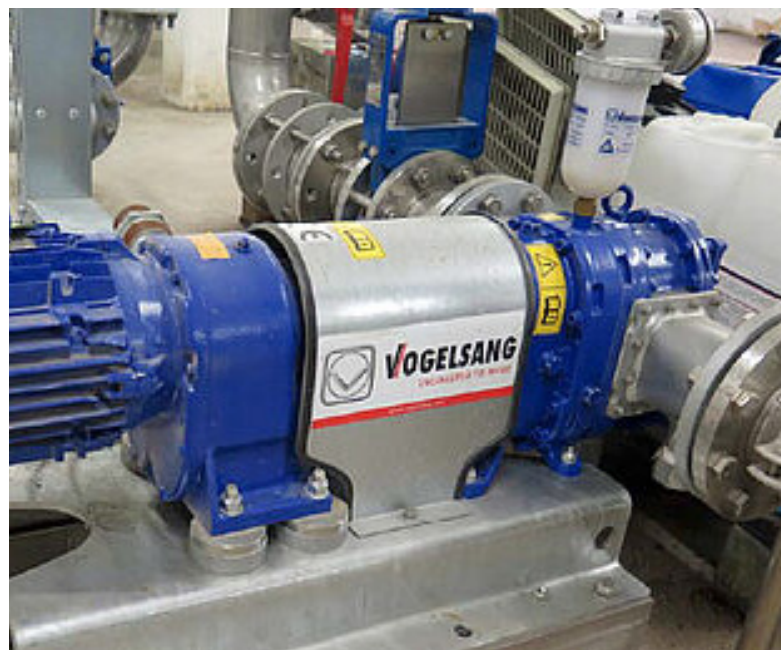
Pro tento úkol bylo zvoleno zařízení XRipper XRS100-90Q, které od té doby spolehlivě rozmělnňuje pevné látky. Jeho robustní konstrukce a monolitické trhací rotory zajišťují vysokou stabilitu a efektivní drcení pevných materiálů. Kapalina volně protéká zařízením XRipper, proudí mezi drticími rotory a krytem. Pevné látky jsou zachyceny trhacími rotory a následně účinně rozmělněny.

Tímto krokem se výrazně snížil dopad pevných látek na vyhnívací věž. Vyhnívací věž se nyní musí čistit pouze jednou za tři roky. Dříve se to muselo provádět každé dva roky.
