# RotaCut®: probleemloze ontvangst van fecaliënslib

Casestudy: AWZI Krefeld

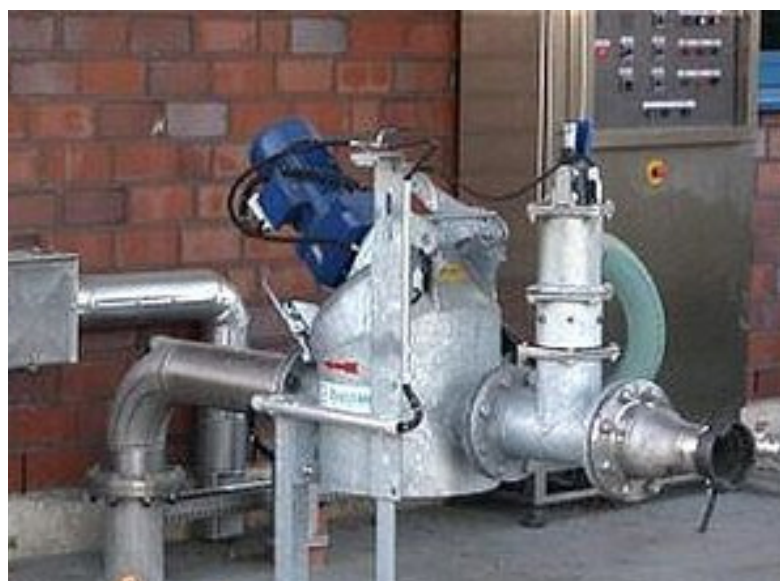
RotaCut RC 5000 Inline van Vogelsang

Nadat de RotaCut als bescherming is geïnstalleerd, scheidt hij betrouwbaar alle zware, vaste stoffen. Tegelijkertijd worden vezels en grove bestanddelen versneden en zelfs grotere houten delen worden tot een probleemloze grootte gereduceerd dankzij de AutoReverse-functie. Verstoppingen en schade aan de pompen behoren tot het verleden.

Dankzij het inline-ontwerp waren er geen wijzigingen aan het leidingwerk nodig. De RotaCut kon eenvoudig in het bestaande leidingwerk worden geïntegreerd. Het is dan ook niet verwonderlijk dat de RotaCut ook voor de uitbreiding werd gekozen. Vandaag de dag lossen dagelijks 20-30 vrachtwagens hun lading bij het drie septage ontvangstation.

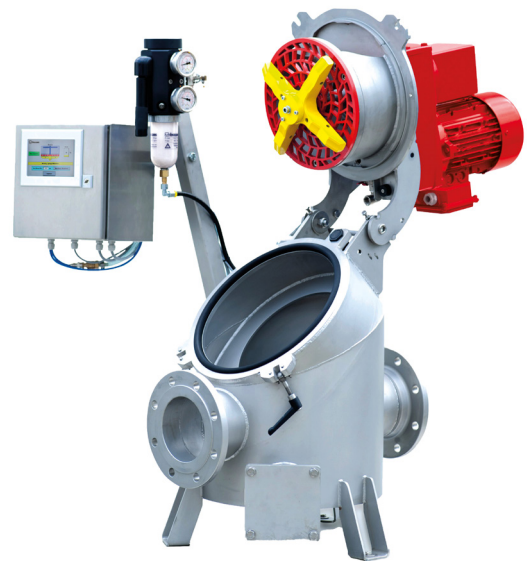
Vogelsang RotaCut
