# RotaCut®: 无故障顺畅脱水

## 案例研究: hanseWasser Bremen GmbH

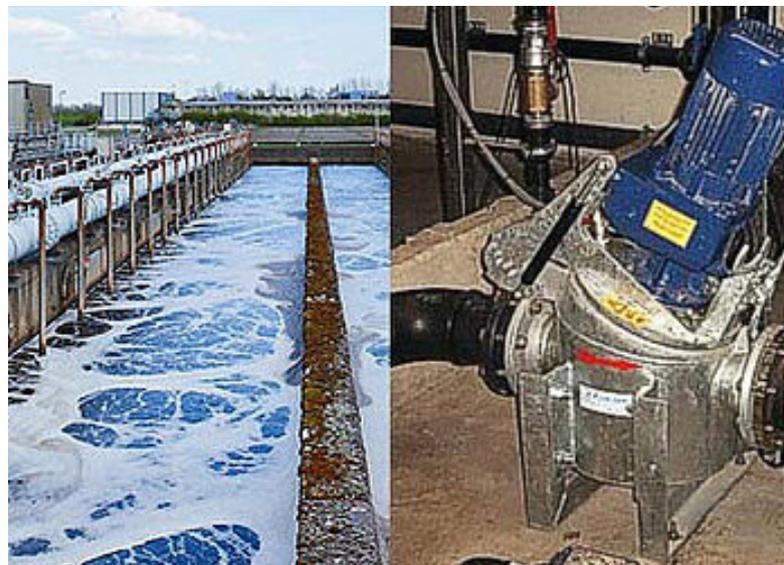
hanseWasser的Weddermann先生说到：“我们在离心机前安装了两台带ACC的RotaCut切割机，以在污泥送往离心装置之前予以处理。借助没有长纤维的匀质化污泥，故障得以避免，脱水也能更安全地运行。”

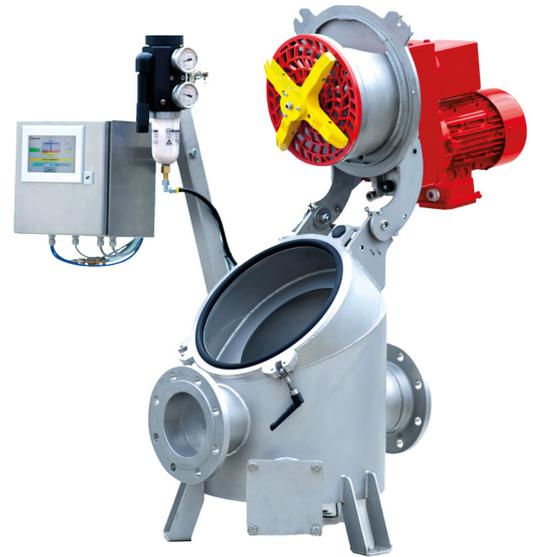
福格申切割机RotaCut

切割机RotaCut可靠地切碎污泥中的所有纤维和破布。ACC可让刀片自动调节，始终保持恒定的压力。此外，切割过程中，污泥被匀质化，让离心装置能够顺畅运转。借助带ACC的切割机RotaCut，避免了故障、运营中断及为排除故障而进行的不必要维护工作。

- 可靠切碎纤维和破布
- 污泥匀质化，并且可流动
- 自动调节刀片
- 保护设备，确保脱水工作无故障顺畅地进行
