XRipper® neddeler: Problemfri transport af spildevand – trods hygiejneartikler

Case studie: Lautertal kommune, Tyskland

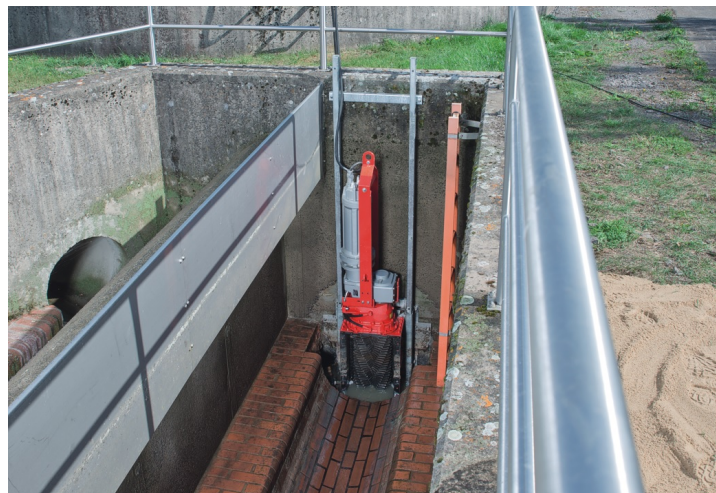
Testinstallation, der reducerer vådservietter og fremmedlegemer og sikrer stabil spildevandstransport til rensesanlægget

For at reducere omkostninger og arbejdsbelastning blev der gennemført en testinstallation af XRipper XRC-SIK neddeleren i den åbne samlebrønd før buffertanken.

Spildevandet passerer frit gennem XRipper neddeleren, mens fremmedlegemer tilbageholdes og findeles i brønden. Enheden aktiveres via ultralydsniveaumåling og reducerer driftssikkert alle forstyrrende materialer til en håndterbar partikelstørrelse.

Resultatet var en markant reduktion i vedligeholdelsesarbejdet for driftspersonalet. Frem til februar 2017 blev der ikke registreret yderligere driftsproblemer. Efter den tre måneder lange testperiode valgte kommunen at gøre installationen permanent.
